## RETOUR CALCIN SUR CHEVALET

SAINT-GOBAIN GLASS

# SÉCURITÉ DU TRANSPORT BIG BAG CALCIN

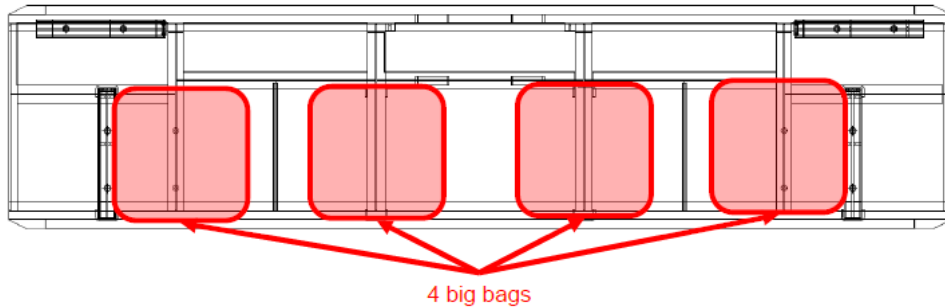
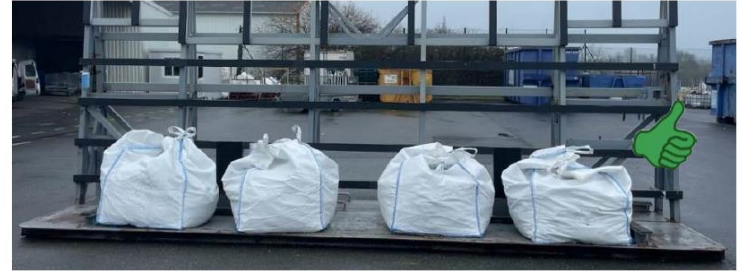
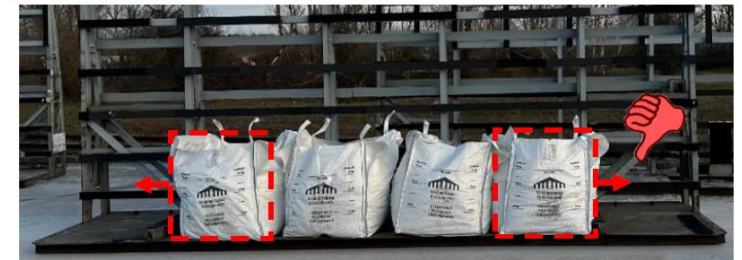
### MODÈLE DE CHARGEMENT SUR CHEVALET STANDARD "M"

Les chevalets standard marqués « M » peuvent contenir un maximum de 4 sacs de calcin. Les sacs doivent être chargés conformément aux schémas ci-dessous. Le non-respect de cette consigne peut endommager le chevalet et entraîner un risque pour la sécurité.

**4 SACS MAXIMUM**

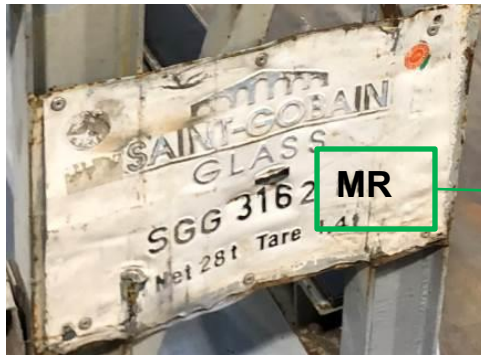
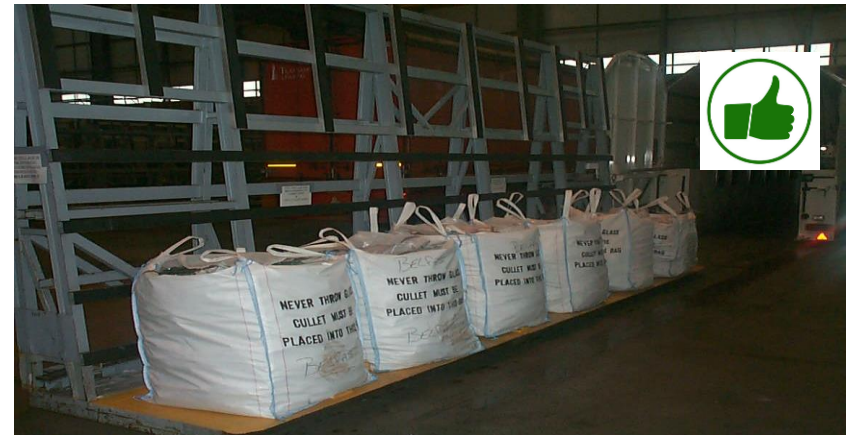
### MODÈLE DE CHARGEMENT SUR CHEVALET RENFORCÉ MR

Les chevalets renforcés marqués « MR » peuvent contenir un maximum de 6 sacs de calcin. Les sacs doivent être chargés conformément aux schémas ci-dessous. Le non-respect de cette consigne peut endommager le chevalet et entraîner un risque pour la sécurité.

#### 6 SACS MAXIMUM
